# Guia per a l'emplenament del document d'inspecció principal de la gestió sistematitzada de ponts i estructures (GSPE)

Juny 2020

Quadern d'infraestructures i mobilitat

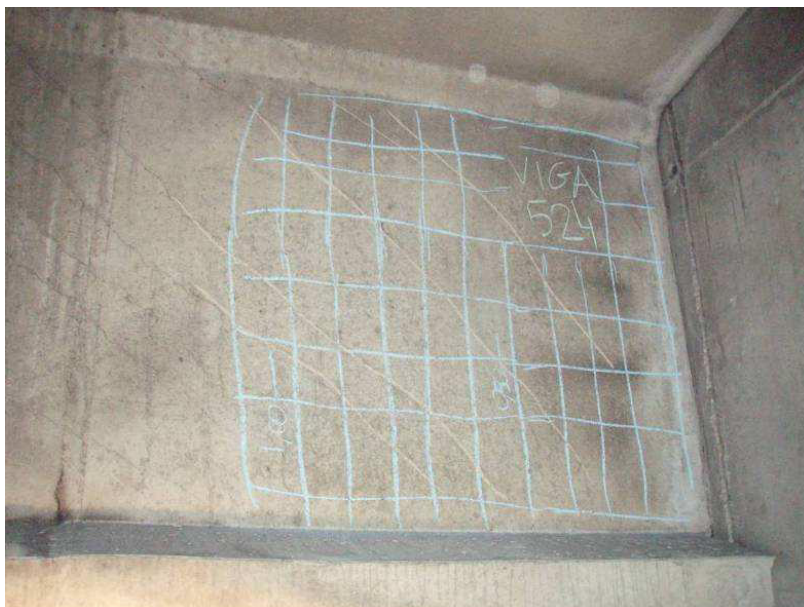
- Fissures a 45° en ànima de llosa o bigues, junt a recolzaments, per esforç tallant.

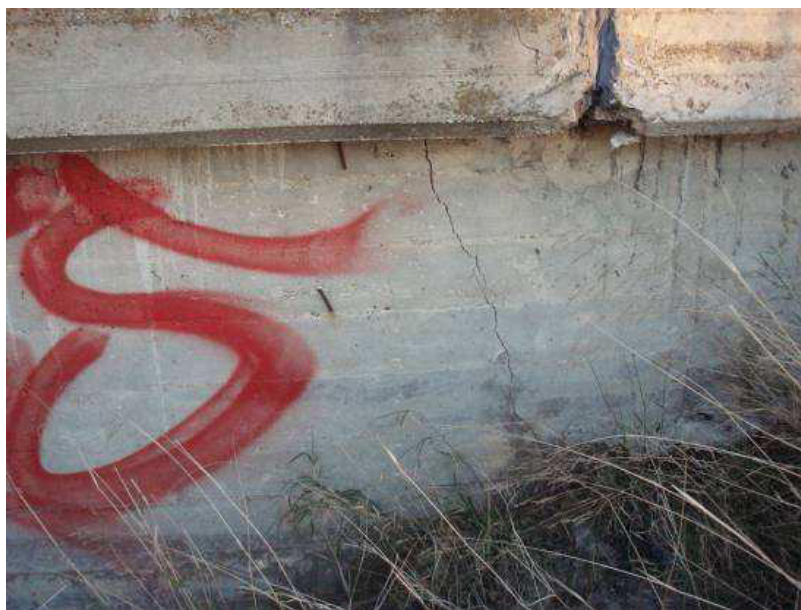
- Fissures per mal dimensionament de l'element, possiblement per un error de projecte o per un mal detall d'execució de l'armadura.

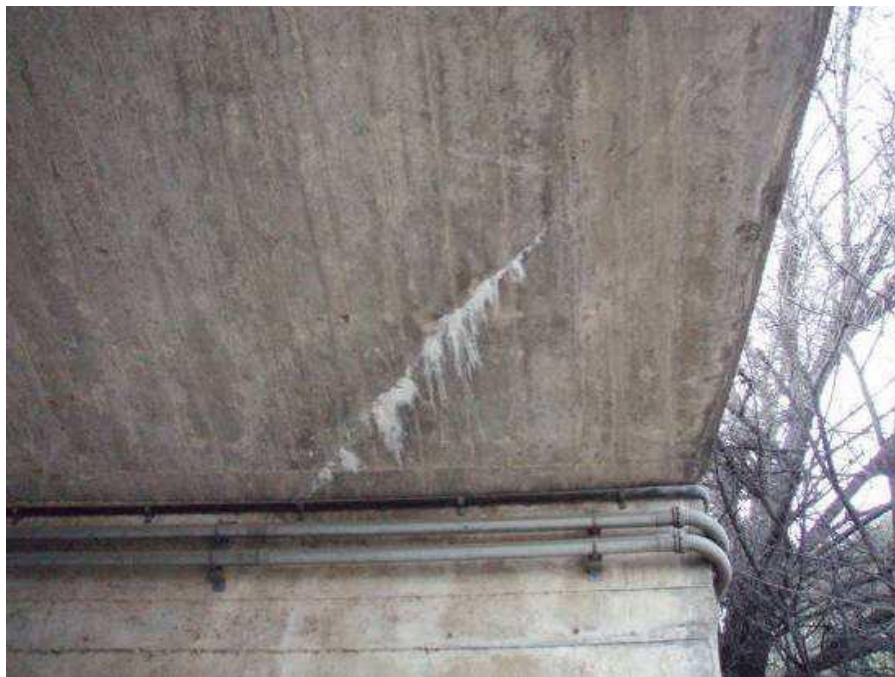
- Fissures en cantonada de llinda d'un marc per biaix, possiblement per un infradimensionament de l'element o una mala execució de l'armadura de la llinda.

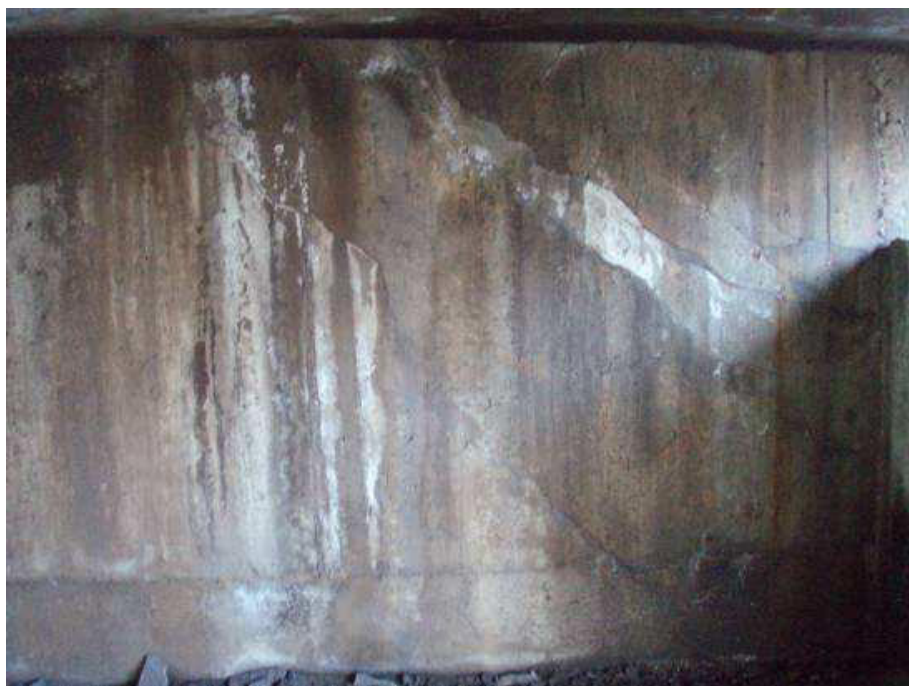
- Fissures per empenta d'un element sobre un altre. És un fenomen que es produeix quan un element (per exemple, el tauler), sofreix un desplaçament i empeny a un altre element més feble (per exemple, un muret de guarda), provocant la seva fissuració.

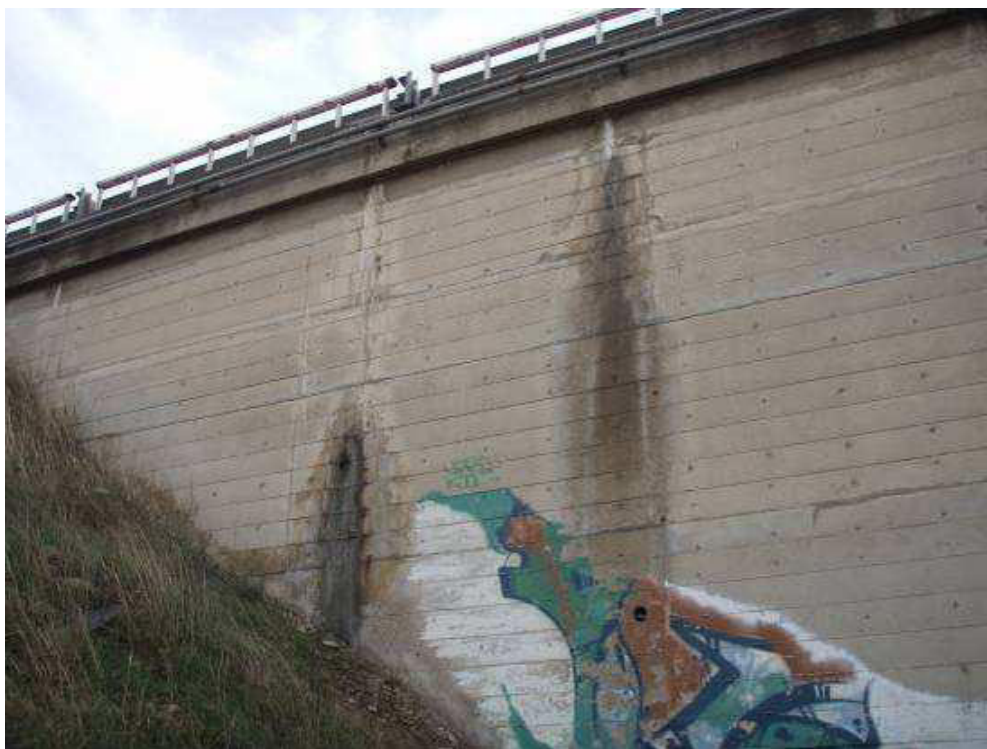
- Fissura per assentament d'un mur lateral d'un estrep. Aquesta fissura sol ser bastant habitual dins d'un mur lateral de certa longitud pels canvis en la fonamentació que se solen projectar i executar, a causa de les altures de reblerts decreixents. Acostumen a aparèixer al poc temps de la construcció, motiu pel qual s'inclouen en el grup de fissures sense incidència estructural.

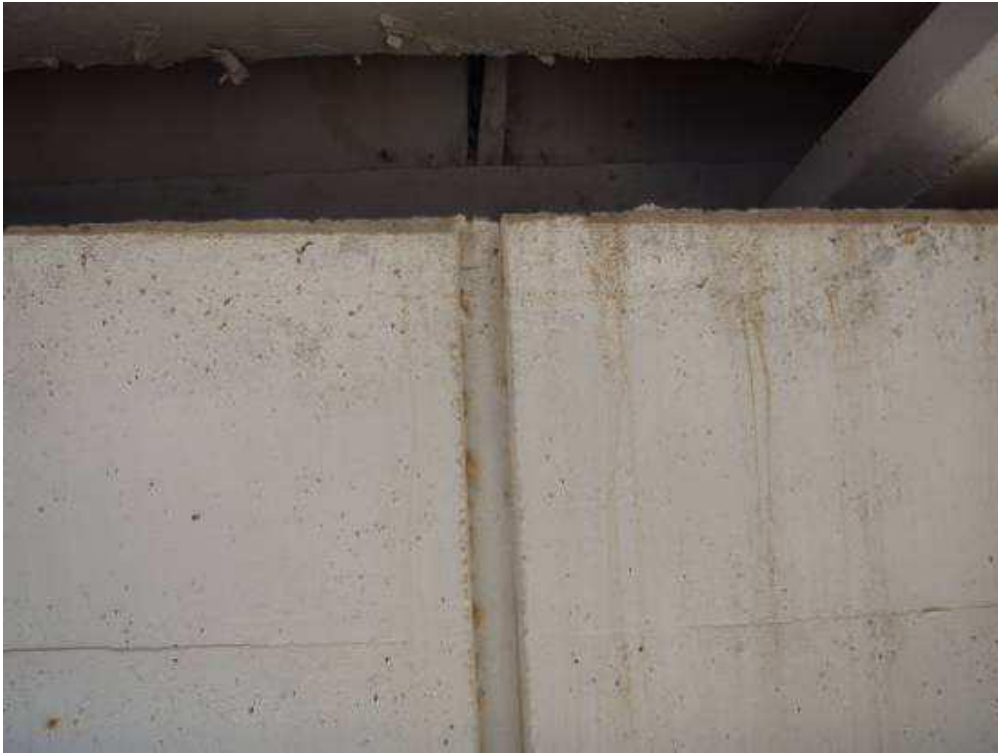
- Fissures per manca de recobriment. Aquesta fissura apareix per la falta de recobriment de l'element de formigó i sol presentar-se amb altres patologies concomitants, com eflorescències i/o pàtines. Es distingeix de les fissures amb incidència estructural perquè no apareixen en posicions o direccions principals de treball. Poden estar aïllades si es tracta d'un error de muntatge d'una barra aïllada o en grup, si és una zona sencera la que pateix l'escassetat de recobriment. Aquesta fissura també sorgeix per l'efecte combinat d'armadures en aresta amb falta de recobriment i corrosió. Si no s'actua, al cap del temps acaba produint-se una llenca de cantonada en aquest element.

La falta de recobriment de les armadures en els elements de formigó armat o pretensat es pot detectar per l'ombra que aquestes armadures presenten en una superfície de formigó, incrementat per la humitat de condensació (que ressalta aquesta deterioració) i confirmat habitualment per la presència d'alguna armadura vista, no necessàriament corroïda.

El principal problema que suposa la falta de recobriment és l'escassa barrera que ofereix el formigó com a protecció enfront de la corrosió generalitzada de l'acer després de la carbonatació del primer, que es tradueix en la despassivació de les barres d'acer.

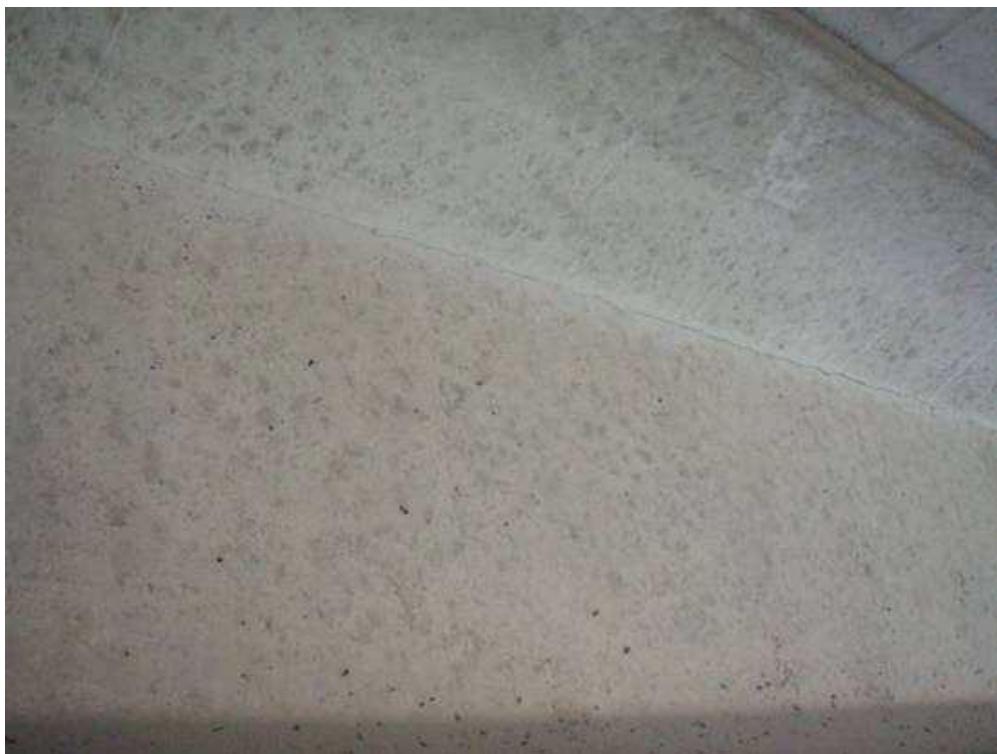
Fissures a la unió ala-ànima de les bigues, per falta de recobriment de l'armadura a l'aresta interior ala-ànima.

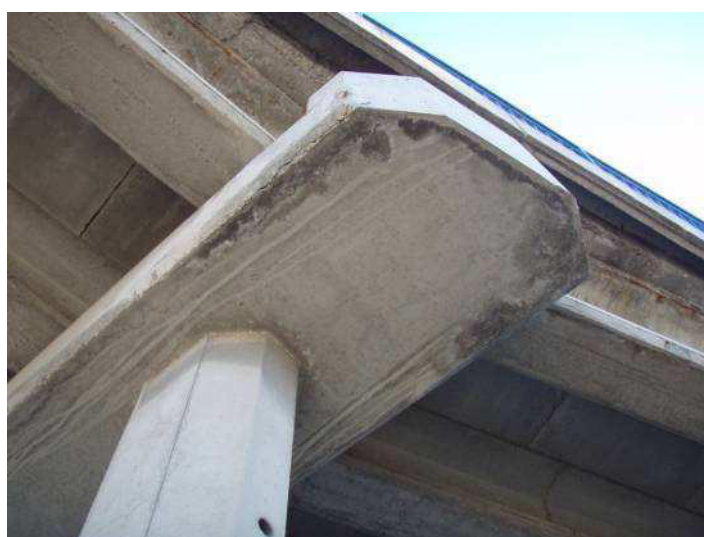
- Fissures per corrosió d'armadures. Els processos de corrosió de l'acer provoquen un augment de volum de l'òxid després, provocant tensions inadmissibles per al formigó i la seva fissuració. Quan aquest fenomen es produeix al llarg d'una barra aïllada, es tradueix, abans de progressar i deixar l'armadura vista, en una fissura aïllada, acompanyada en nombroses ocasions per una pàtina i fins i tot per eflorescències.

Les fissures observades tenen en alguns casos una obertura inferior a 0,7mm.

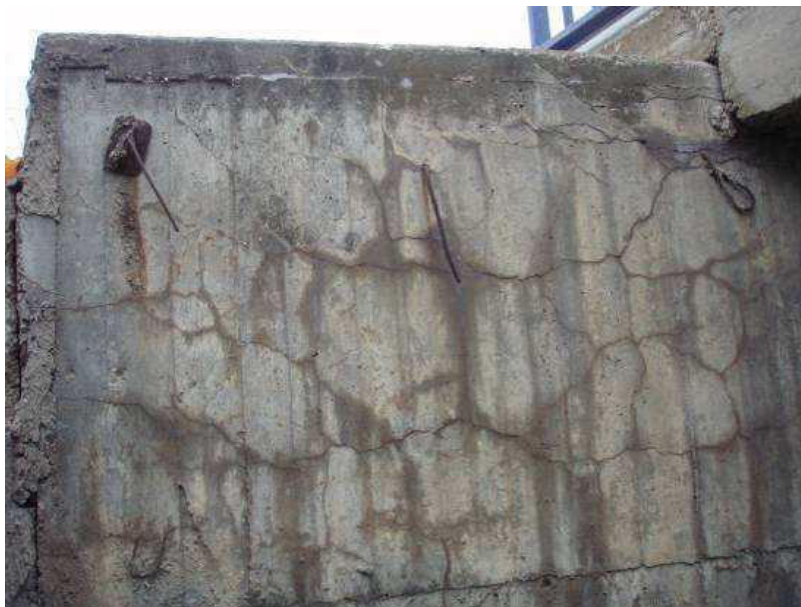
- Fissures per cicles gel-desgel. Els cicles de gel-desgel, en aquelles zones susceptibles d'acumular aigua, produeixen un increment de volum de l'aigua en baixar la seva temperatura i convertir-se en gel, actuant com un tascó sobre els porus del formigó i poc a poc va produint fissures. Aquest fenomen es tradueix en fissures de caràcter aleatori que poden confondre's amb un atac químic al formigó.

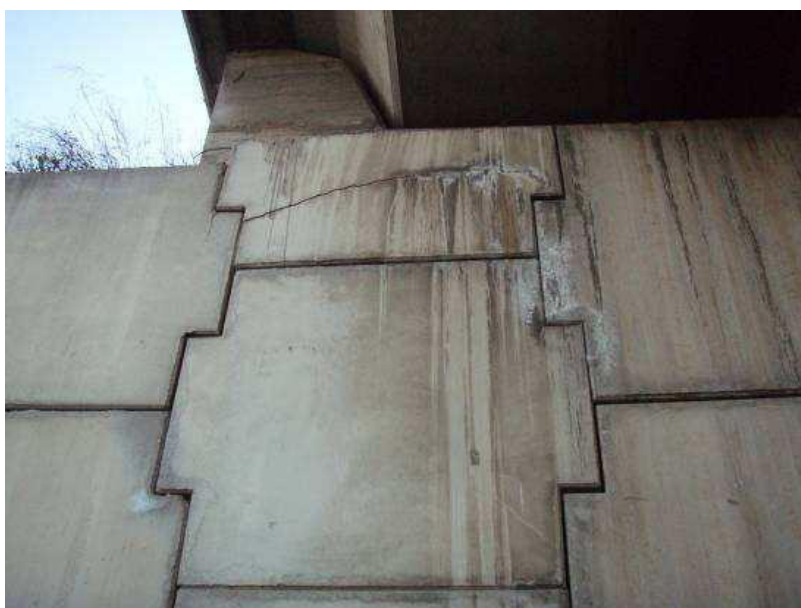
- Fissures per mala execució en escates de mur de terra reforçada. Els murs de terra reforçada presenten en gran nombre d'ocasions fissures en les escates de la fila superior, possiblement motivat per una mala execució en la col·locació de les armadures que queden embegudes en el farciment de terres que contenen.

Aquest fenomen es veu accentuat en el cas de les escates situades just sota el carregador de l'estrep, ja que llavors es produeix la interferència del cos del carregador amb la fila d'armadures de les escates, quedant aquestes últimes mal col·locades.

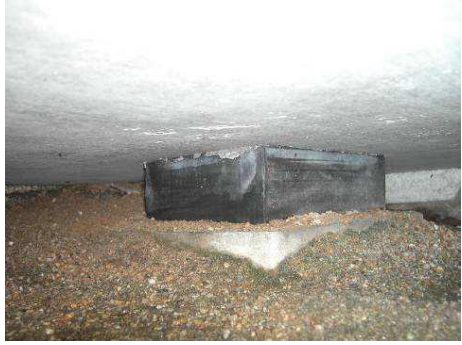
Gravetat	Criteri	Exemple
<b>Mínima</b>	<p>Quan es tracta d'una acumulació de materials que no impedeix el funcionament de cap element del pont.</p> <p>Quan queda obstruït part de l'element i compleix la seva funció de forma parcial.</p> <p>Si està obstruïda la secció lliure sota el pont en un percentatge no superior al 10%.</p>

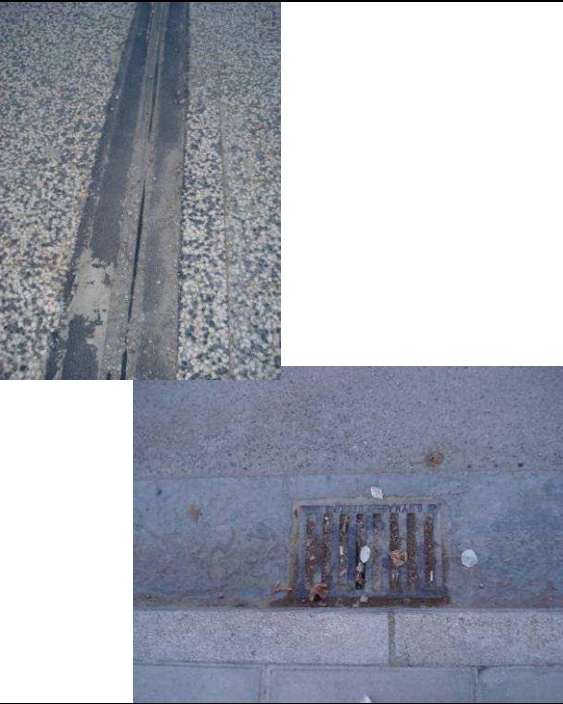
<b>Mitjana</b>	<p>Quan l'acumulació de materials impedeix parcialment el funcionament d'algun element del pont.</p> <p>Quan queda bloquejada o obstruïda totalment una secció de l'element que impedeix el seu correcte funcionament. Es tracta d'una situació temporal que pot desbloquejar-se de forma natural (pas d'una quantitat més gran d'aigua de vessament que arrossegui els materials que obstrueixen l'element).</p> <p>No pot provocar accidents sobre el trànsit rodat o per als vianants.</p> <p>Si està obstruïda la secció lliure sota el pont en un percentatge entre el 10% i el 50%.</p>

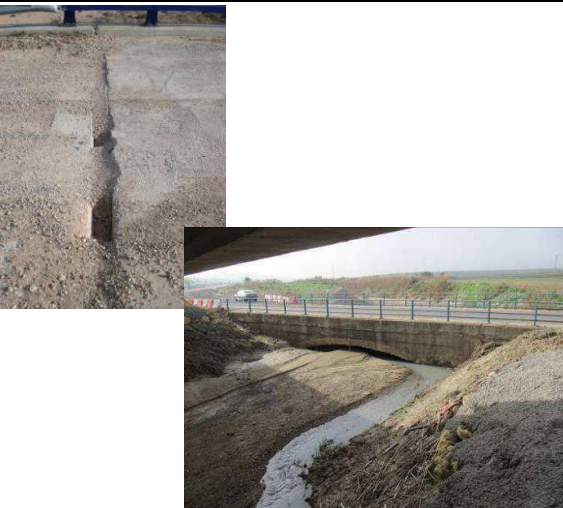
<b>Alta</b>	<p>Quan l'acumulació de materials impedeix gairebé totalment o per complet el funcionament d'algun element del pont. Es tracta d'una situació que no pot desbloquejar-se de forma natural (pas d'una quantitat més gran d'aigua de vessament que arrossegui els materials que obstrueixen l'element).</p> <p>Pot provocar accidents sobre el trànsit rodat o per als vianants.</p> <p>Si està obstruïda la secció lliure sota el pont en un percentatge superior al 50%.</p>

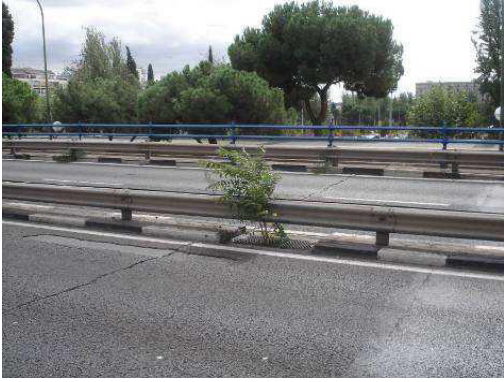
Gravetat	Criteri	Exemple
<b>Mínima</b>	<p>L'altura varia <math>\pm 10</math> cm pel que fa a l'altura desitjable.</p> <p>Si la falta d'altura pot provocar un accident lleu.</p>	
<b>Mitjana</b>	<p>L'altura varia <math>\pm 20</math> cm pel que fa a l'altura desitjable.</p> <p>Si la falta d'altura pot provocar un accident moderat.</p>

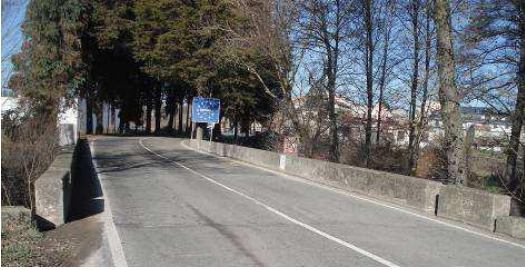
<b>Alta</b>	<p>L'altura varia en més de 20 cm pel que fa a l'altura desitjable.</p> <p>Si la falta d'altura pot provocar un accident greu.</p>

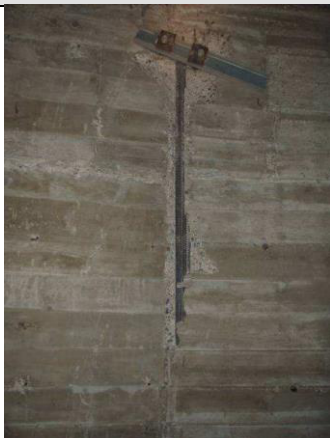
Gravetat	Criteri	Exemple
<b>Mínima</b>	<p>S'aprecia l'armadura, però sense aparició de símptomes de corrosió.</p>

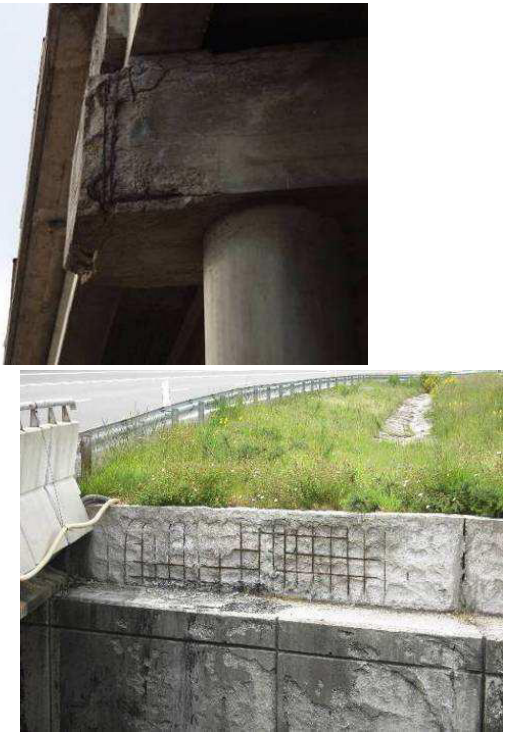
<b>Mitjana</b>	<p>Apareixen símptomes de corrosió en l'armadura vista, però les pèrdues de secció són inferiors al 15%.</p> <p>No hi ha perill d'accident moderat per caiguda de fragments de formigó.</p> <p>El comportament resistent de l'element afectat no està compromès.</p>

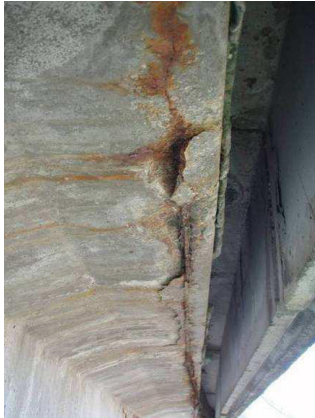
<b>Alta</b>	<p>A més d'apreciar-se corrosió en l'armadura vista, amb pèrdues de secció superiors al 15%, s'han produït altres patologies concomitants (esvorancs).</p> <p>El comportament resistent de l'element afectat està compromès.</p> <p>Si com a conseqüència del desprendiment de fragments de formigó, hi ha risc d'accident moderat o greu per a persones usuàries de qualsevol espai sota el pont.</p>

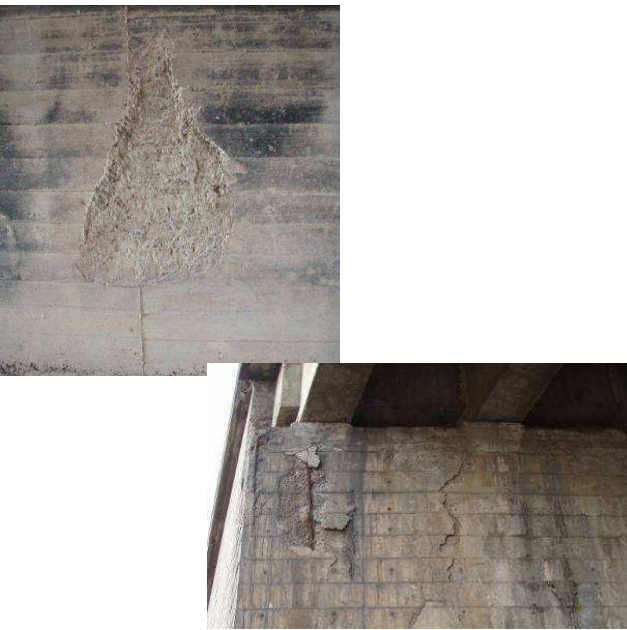
Gravetat	Criteri	Exemple
<b>Mínima</b>	<p>El formigó ha començat a separar-se, però es marca poc més que la fissura. També hi ha esvorancs sense armadura vista.</p> <p>Quan la pèrdua de la peça té unes conseqüències lleus o mitjanes sobre el comportament funcional de l'element o quan el trencament parcial d'un element no impedeix el seu correcte funcionament.</p> <p>Afecta a menys d'un 5% de la superfície total.</p>

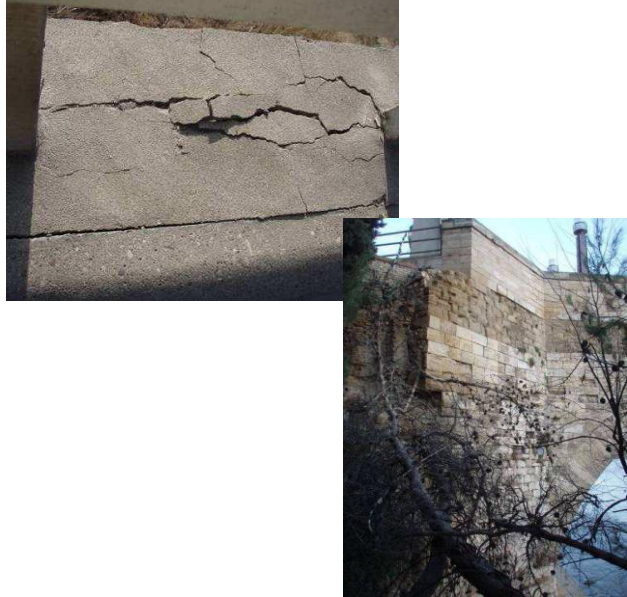
<b>Mitjana</b>	<p>Part del formigó està quasi totalment després i hi ha risc d'accident per caiguda de fragments.</p> <p>Quan la pèrdua de la peça té unes conseqüències mitjanes o greus sobre el comportament funcional de l'element.</p> <p>Quan les conseqüències de la pèrdua sobre el comportament resistent del pont són lleus.</p> <p>Afecta entre un 5% i un 25% de la superfície total.</p>

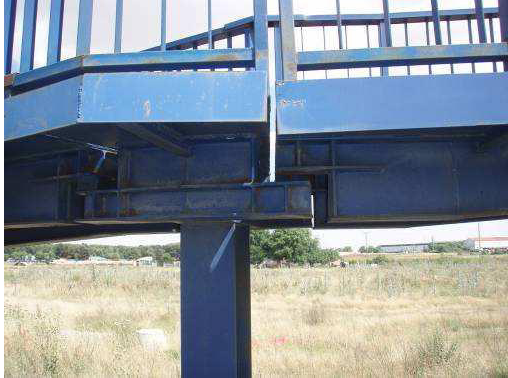
<b>Alta</b>	<p>En llenques en elements de formigó, quan tota la superfície afectada està pràcticament despresada de les armadures.</p> <p>Quan la pèrdua de la peça té unes conseqüències mitjanes o greus sobre el comportament resistent de l'element o funcional del pont.</p> <p>Afecta a més d'un 25% de la superfície total.</p>

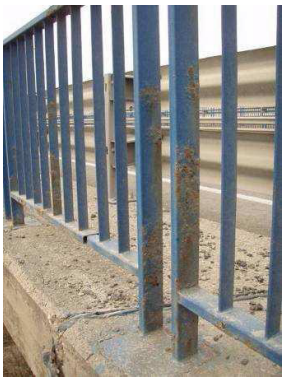
Gravetat	Criteri	Exemple
<b>Mínima</b>	<p>Inici de corrosió sense delaminacions.</p> <p>Picades.</p>

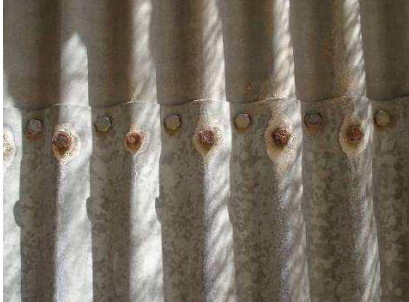
<b>Mitjana</b>	<p>Corrosió generalitzada amb pèrdues més petites del 15% de la secció de l'element.</p>

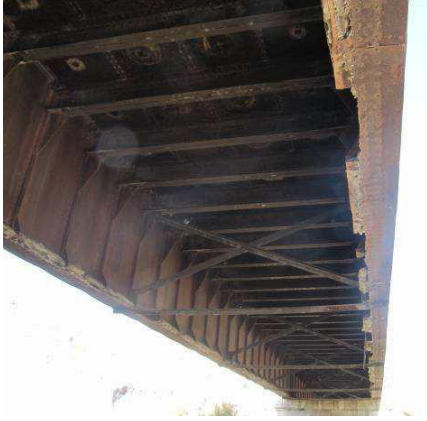
<b>Alta</b>	<p>Corrosió generalitzada amb pèrdues més petites del 15% de la secció de l'element o trencament de l'element.</p>

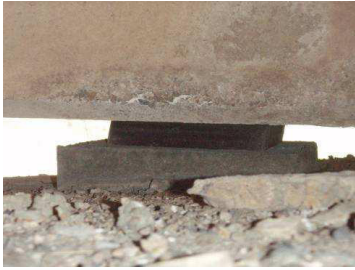
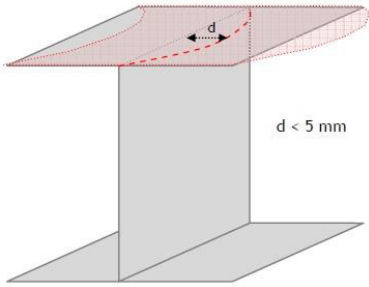
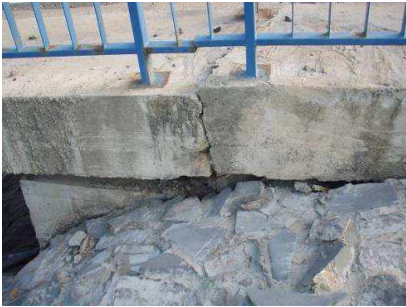
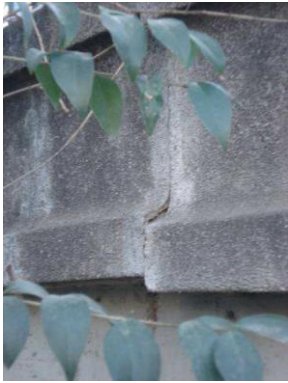
Gravetat	Criteri	Exemple
<p><b>Mínima</b></p>	<p>Es tracta d'un procés no actiu i no té conseqüències sobre el comportament resistent del pont o d'alguns dels seus elements.</p> <p>La deformació és difícilment apreciable a simple vista (deformació inferior a 1mm).</p> <p>En el cas de tractar-se d'un abonyegament, quan la deformació és inferior a 1 mm (mesurat segons la profunditat de la xapa abonyegada).</p> <p>En cas de vinclament lateral, desplaçament relatiu inferior a 1mm/m (en el plànol perpendicular a l'eix de més dimensió)</p> <p>El desplaçament no té conseqüències sobre el comportament resistent o funcional de cap dels elements afectats.</p> <p>Es pot constatar l'estabilitat del desplaçament.</p> <p>En el cas de tractar-se de pèrdues de plomada, el desplaçament relatiu és inferior a 1 cm/m (tant en el mateix plànol definit per l'element o els elements, com en el plànol perpendicular).</p> <p>En el cas de tractar-se d'un assentament, el desplaçament és inferior a 1 cm (mesurat pel que fa a la posició inicial teòrica de l'element sense assentament).</p>

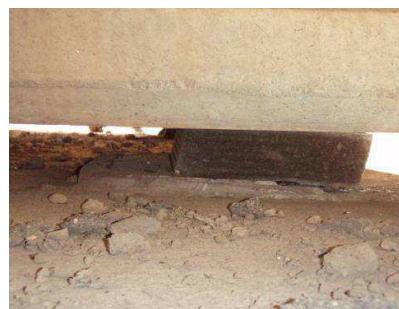
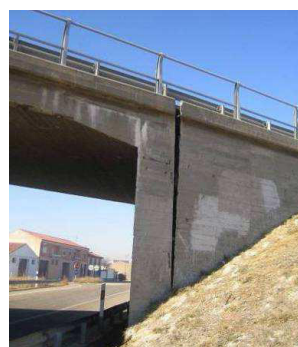
**Mitjana**

Es tracta d'un procés no actiu i no té conseqüències rellevants sobre el comportament resistent o funcional del pont, o d'algun dels seus elements.

En el cas de tractar-se de pèrdues de plomada, el desplaçament relatiu es situa entre 1 i 10 cm/m (tant en el mateix plànol definit per l'element o els elements, com en el plànol perpendicular).

En el cas de tractar-se d'un assentament, el desplaçament se situa entre 1 i 10 cm (mesurat pel que fa a la posició inicial teòrica de l'element sense assentament).

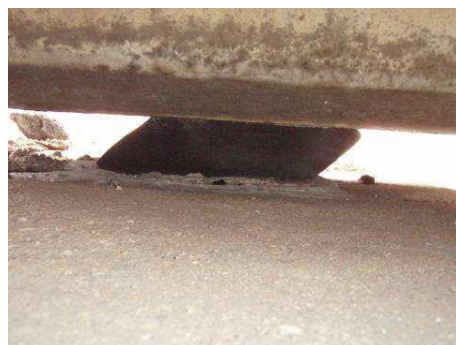
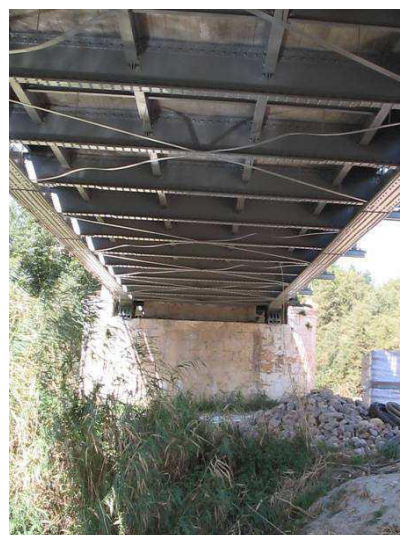
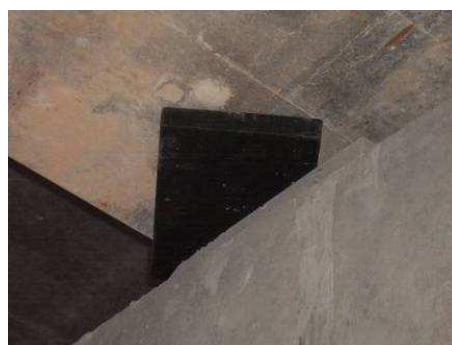
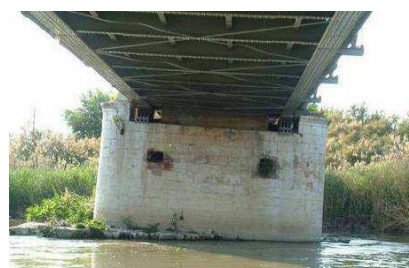
**Alta**

Es tracta d'un procés actiu (o en cas que es tinguin dubtes sobre si l'activitat del procés és nul·la o no), que té conseqüències sobre el comportament resistent o funcional del pont o d'algun dels seus elements.

En el cas dels aparells de suport elastomèrics, quan la deformació és superior a 10 mm (mesurat pel que fa al plànol teòric de l'element no deformat), o que hagi causat una altra patologia (fissures, escantellaments).

En cas de tractar-se d'un element d'equipament, el desplaçament relatiu és superior a 10 cm/m (en el plànol perpendicular al definit per l'element no resistent).

En el cas de gir d'un element, es tracta d'un gir de més de 15°.

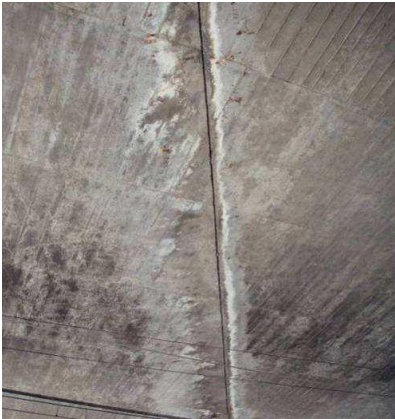
## Eflorescències

Gravetat	Criteri	Exemple
<b>Mínima</b>	Presència lleu d'algunes taques blanques sense volum.

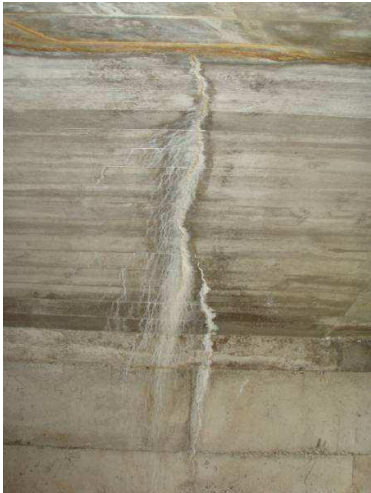
<b>Mitjana</b>	Presència massiva de taques blanques amb una mica de volum

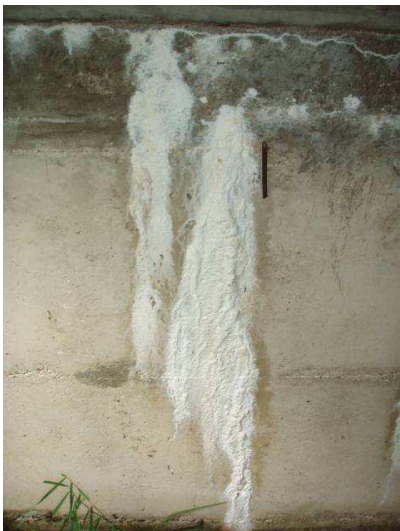
<b>Alta</b>	Espessor de la crosta o estalactita superior a 50 mm (pel que fa a la superfície de l'element) i pàtines d'òxid.

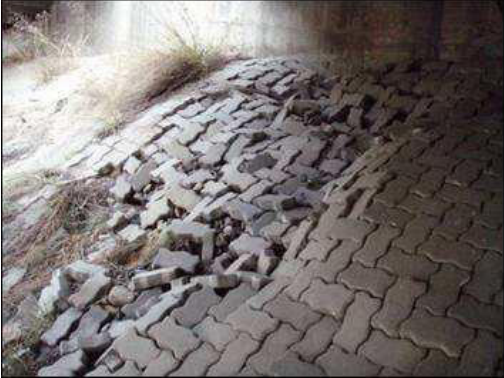
## Enfonsament / lliscament

Gravetat	Criteri	Exemple
<b>Mínima</b>	Afecta a elements del sistema de drenatge, il·luminació o senyalització.	
<b>Mitjana</b>	Afecta a piles o estreps de forma lleu.

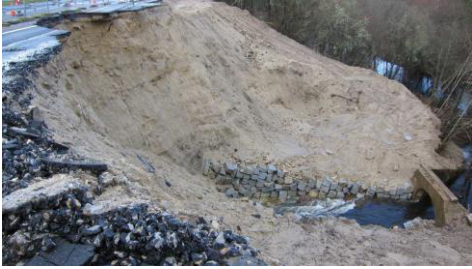
<b>Alta</b>	Hi ha risc de mobilització de piles o estreps.

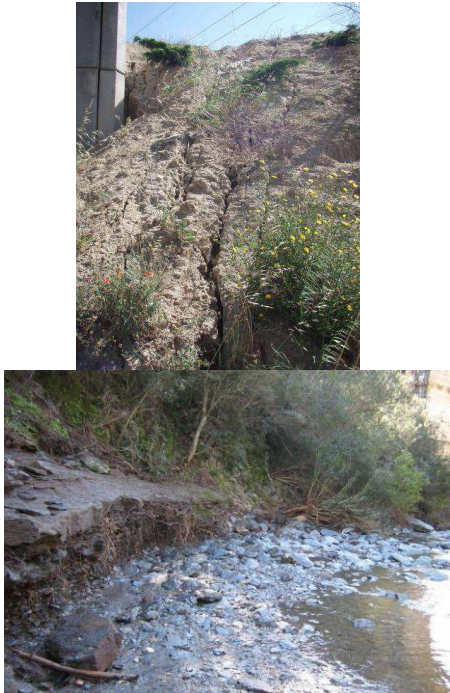
## Erosió / xaragalls

Gravetat	Criteri	Exemple
<b>Mínima</b>	<p>Xaragalls d'una profunditat inferior als 20 cm.</p> <p>Quan l'erosió ha produït pèrdues de material dels marges de la llera però no suposa cap risc per a l'estabilitat d'algun element del pont o dels marges.</p>

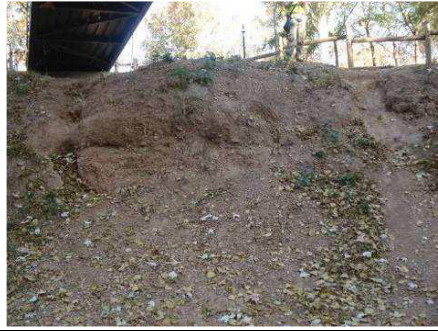
<b>Mitjana</b>	<p>Xaragalls d'una profunditat entre els 20 i els 100 cm.</p> <p>Posa en perill l'estabilitat d'elements del sistema de drenatge, il·luminació o senyalització.</p> <p>Quan l'erosió ha produït pèrdues de material dels marges de la llera però no suposa cap risc per a l'estabilitat d'algun element del pont, tot i que pot produir petites inestabilitats en els marges.</p>

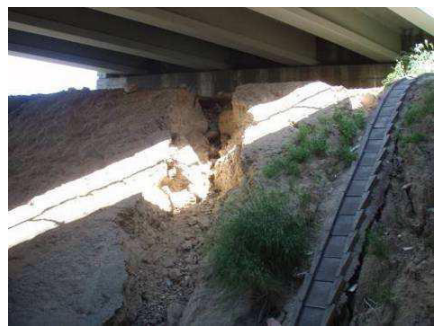
<b>Alta</b>	<p>Xaragalls d'una profunditat superior als 100 cm.</p> <p>Posa en perill l'estabilitat de piles o estreps.</p> <p>Quan l'erosió ha produït pèrdues de material dels marges de la llera i suposa algun risc per a l'estabilitat d'algun element del pont, o pot produir inestabilitats importants en els marges.</p>

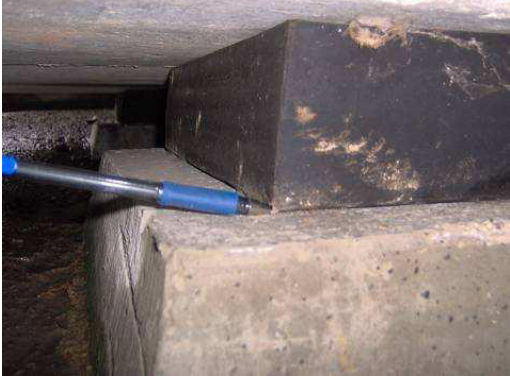
### Falta de contacte recolzament - estructura (alçament)

Gravetat	Criteri	Exemple
<b>Mínima</b>	<p>S'ha produït la separació física entre el suport i el llit d'anivellació o entre el suport i el tauler en menys d'un 5% d'alguna de dues de les dimensions de l'aparell de suport.</p>

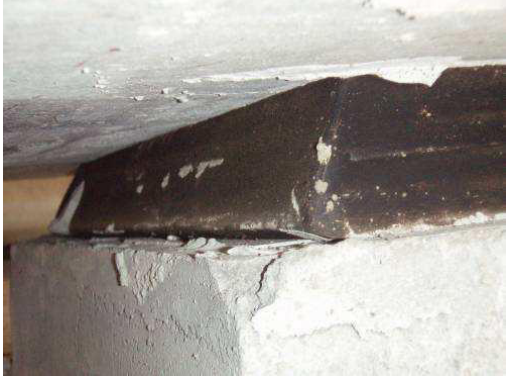
<b>Mitjana</b>	<p>S'ha produït la separació física entre el suport i el llit d'anivellació o entre el suport i el tauler en més d'un 5% i en menys d'un 20% de dues de les dimensions de l'aparell de suport.</p>

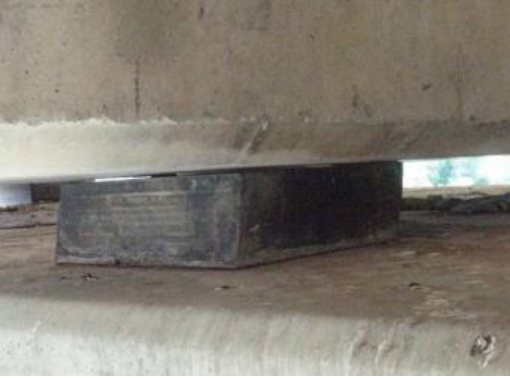
<b>Alta</b>	<p>S'ha produït la separació física entre el suport i el llit d'anivellació o entre el suport i el tauler en més del 20% d'una de les dimensions de l'aparell de suport.</p>

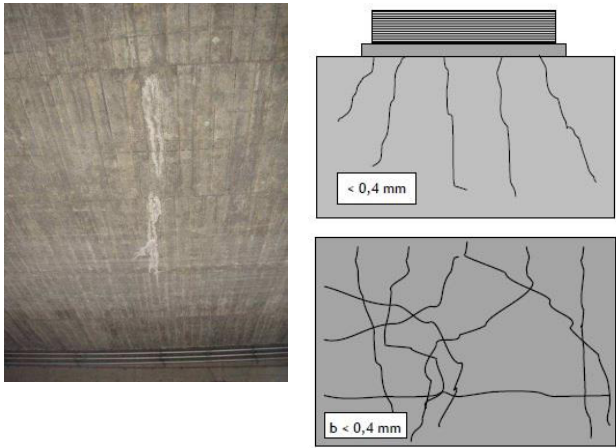
## Fissures / Esquerdes

Gravetat	Criteri	Exemple
<p><b>Mínima</b></p>	<p>Quan es tracta de fissures localitzades a prop de recolzament o a centre de tram d'obertura inferior a 0,4 mm (excepte a prop de recolzament o a centre de tram).</p>

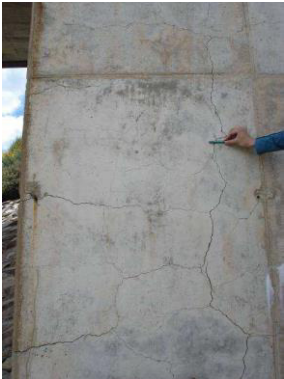
<p><b>Mitjana</b></p>	<p>Quan es tracta de fissures localitzades a prop de recolzament o al centre del tram d'obertura inferior a 0,4 mm.</p> <p>Quan es tracta de fissures en altres localitzacions d'obertura entre 0,4 mm i 1 mm.</p>

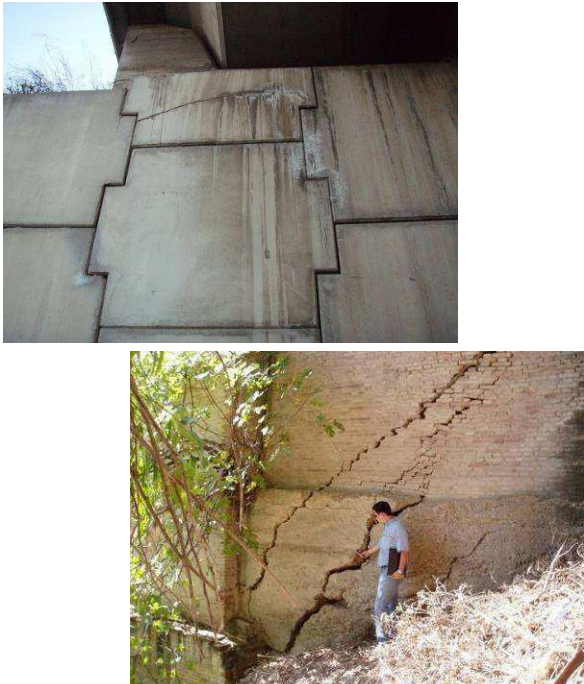
<p><b>Alta</b></p>	<p>Quan es tracta de fissures localitzades a prop de recolzament o al centre del tram d'obertura major a 0,4 mm.</p> <p>Quan es tracta de fissures en altres localitzacions d'obertura superior a 1 mm (aquest límit es pot ampliar fins a 3 mm en el cas de piles, estreps o <i>hastials</i>).</p>

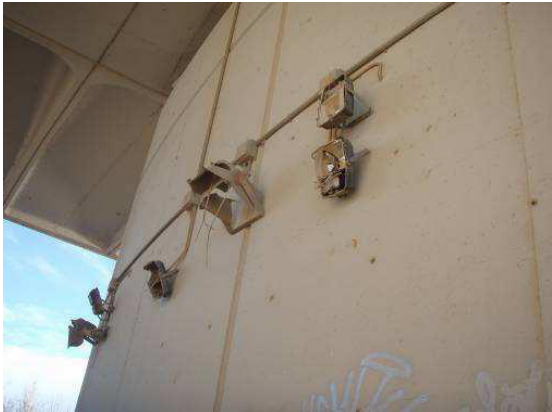
## Inoperància lluminosa

Gravetat	Criteri	Exemple
<b>Mínima</b>	Quan la falta d'operativitat dels elements d'il·luminació no té conseqüències per al funcionament del pont o per a la seguretat de les persones usuàries.	
<b>Mitjana</b>	Quan la falta d'operativitat dels elements d'il·luminació pot tenir conseqüències lleus o mitjanes per al funcionament del pont, o per a la seguretat de les persones usuàries, o té conseqüències mitjanes sobre l'efecte ornamental.	
<b>Alta</b>	<p>Quan la falta d'operativitat dels elements d'il·luminació pot tenir conseqüències rellevants per al funcionament del pont, o per a la seguretat de les persones usuàries, o té conseqüències mitjanes sobre l'efecte ornamental.</p> <p>La inoperància es produeix per trencament de l'element d'il·luminació.</p>

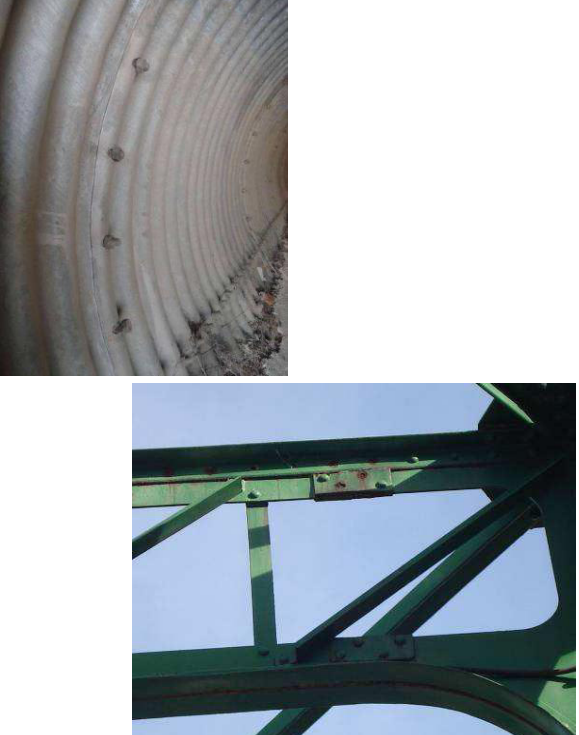
## Pèrdua de cargols / reblons / rosques

Gravetat	Criteri	Exemple
<b>Mínima</b>	<p>S'aprecien folgances en l'ancoratge però no moviments o deformacions en l'element al qual teòricament subjecta.</p> <p>Pèrdua d'ancoratges, cargols o reblons, on l'afectació en la funció dels quals o la dels elements que subjecten és poc rellevant, des d'un punt de vista resistent o funcional.</p> <p>En baranes / barreres / ampits / impostes, la pèrdua de menys d'un 25% de les subjeccions situades en la part exterior (és a dir, del costat de la vora del tauler) d'un sol pal.</p>

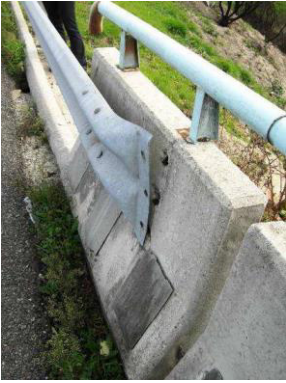
<b>Alta</b>	<p>Pèrdua de l'element de subjecció de l'ancoratge (rosca, plaques).</p> <p>Pèrdua d'ancoratges, cargols o reblons, on l'afectació en la funció dels quals o dels elements que subjecten és molt important, des d'un punt de vista resistent o funcional.</p> <p>En baranes / barreres / ampits / impostes, la pèrdua de més d'un 50% de les subjeccions situades en la part exterior (és a dir, del costat de la vora del tauler) d'un sol pal o de més d'un 25% de les subjeccions situades en la part interior (és a dir, del costat del centre del tauler) d'un sol pal.</p>

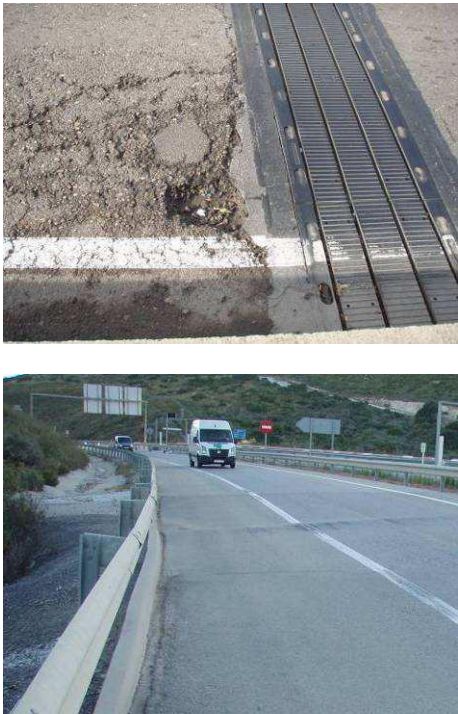
<b>Mitjana</b>	<p>Deformació entre 1 i 10 cm/m (mesurat pel que fa al plànol teòric del paviment no deformat).</p> <p>Les patologies no impedeixen la circulació de vehicles, però poden provocar accidents lleus.</p>

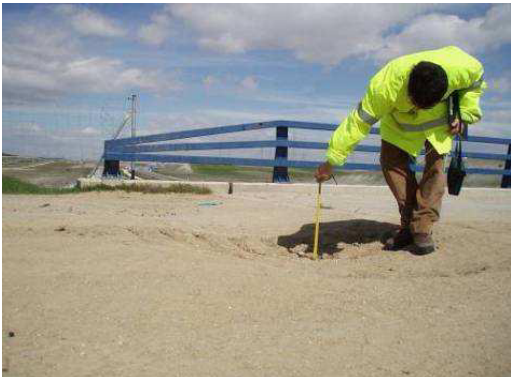
<b>Alta</b>	<p>Deformació superior a 10 cm/m (mesurat pel que fa al plànol teòric del paviment no deformat).</p> <p>Les patologies impedeixen la circulació de vehicles o poden provocar accidents greus.</p>

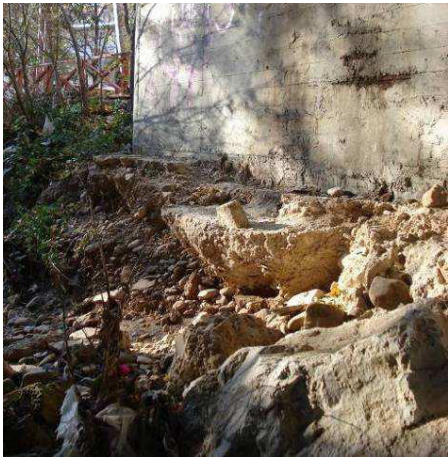
## Soscavació / Descalçament

Gravetat	Criteri	Exemple
<b>Mínima</b>	Si ha quedat al descobert una part de la cara lateral de la fonamentació de l'element de la subestructura, originalment ocult per terres.

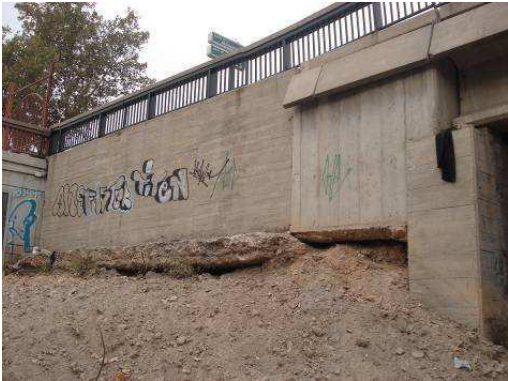
<b>Mitjana</b>	Quan ha quedat al descobert part de la cara inferior de l'element de la subestructura.

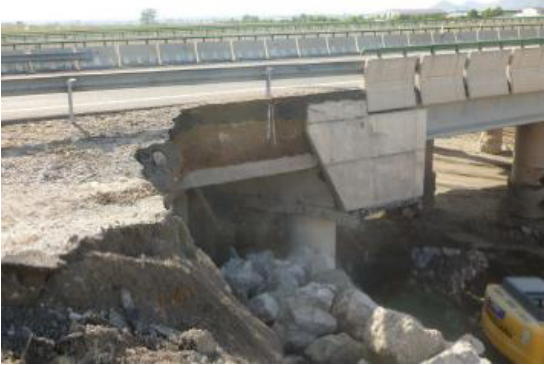
<b>Alta</b>	<p>Quan ha quedat al descobert completament la cara inferior de l'element de la subestructura.</p> <p>L'estabilitat de l'element està compromesa.</p>

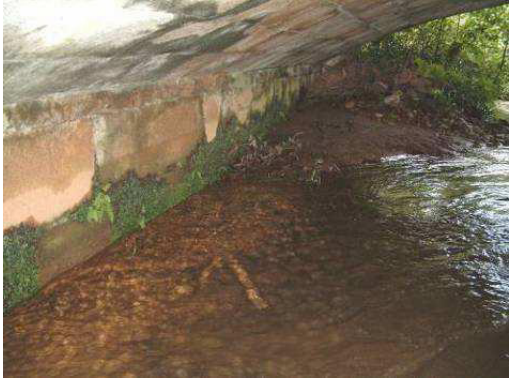
## Vegetació

Gravetat	Criteri	Exemple
<b>Mínima</b>	Es tracta de vegetació no llenyosa (molsa, líquen, herbàcia) de petita magnitud.

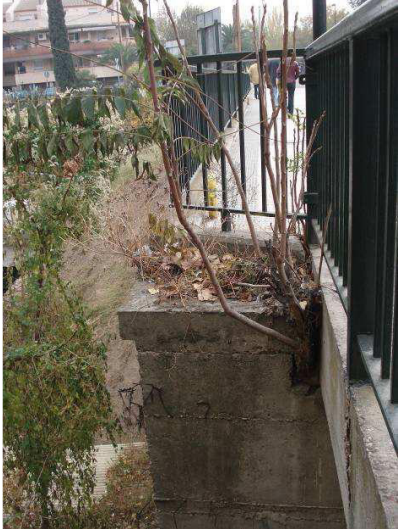
<b>Mitjana</b>	Es tracta de vegetació llenyosa de grandària petita o mitjana que no provoca patologies en els elements en què està assentada, o de vegetació no llenyosa que ha començat a provocar patologies en aquests elements.

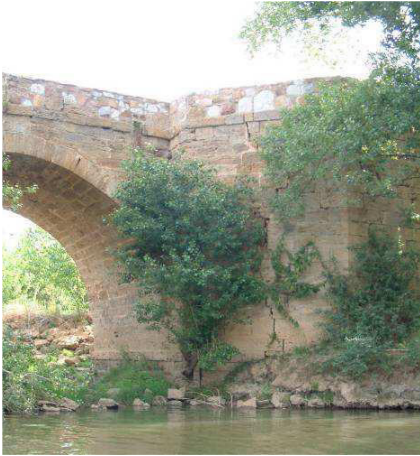
<b>Alta</b>	Es tracta de vegetació llenyosa de grandària entre mitjana i gran, que provoca patologies en els elements en què se situa (trencaments, esvorancs, esquerdes).
